Seminar Nasional Keinsinyuran (SNIP)

Analisis Kegagalan Penggantian Lantai Jembatan Rangka Baja Dengan Sistem *Precast Double Tee Slab* Terhadap Pengaruh *Stringer* Baja Eksisting Yang Tidak Dibongkar.

E R Haris^{a,*}

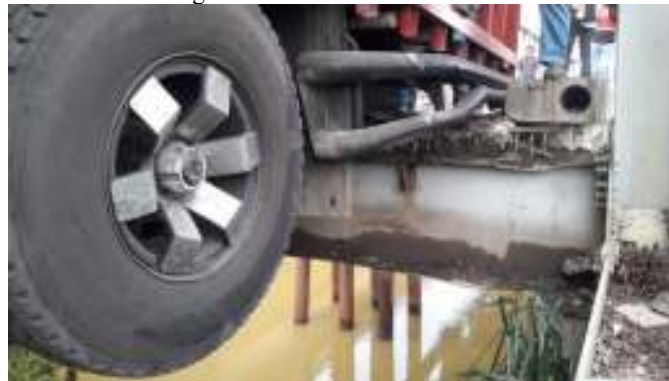
Dalam pelaksanaannya metode ini mengalami beberapa kegagalan yang lebih disebabkan kurang pengetahuan engineer mengenai perubahan sistem konstruksi tersebut, kegagalan tersebut diantaranya jatuhnya segmen double tee sebagai akibat kurangnya tumpuan pada sistem cross girder dan shear

a) Jatuhnya lantai Double Tee

Gambar 1. (a) Jatuhnya lantai double tee slab, (b), retakan yang terjadi pada sambungan antar double tee slab

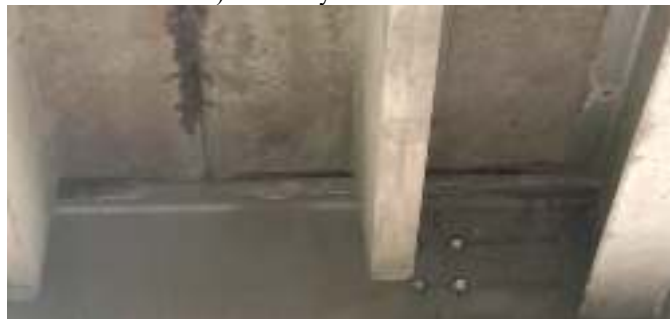
b) Retakan pada konstruksi Double Tee

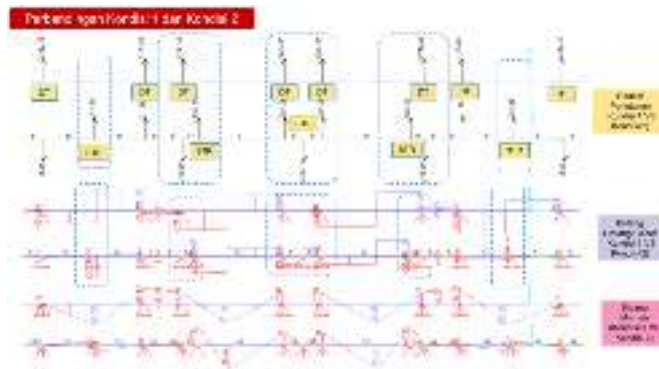
- DT Segmen 1 & 4 : Terdapat perubahan perilaku struktur pada kondisi 2 (stringer), dimana terdapat reaksi perletakan tambahan STR1 & STR5 sebesar 393,60 kN (\uparrow)
- DT Segmen 2 & 3 : Terdapat perubahan perilaku struktur pada kondisi 2 (stringer), dimana terdapat reaksi perletakan tambahan STR2 & STR4 sebesar 528,22 kN (\uparrow)
- DT Segmen 2 & 3 : Terdapat perubahan perilaku struktur pada kondisi 2 (stringer), dimana terdapat reaksi perletakan tambahan STR3 sebesar 268,14 kN (\downarrow)
- DT3 & DT6 terdapat reaksi perletakan tambahan yang berlawanan arah dari 194,51 kN (\uparrow) menjadi 248,09 kN (\downarrow) \rightarrow 1,275x (berlawanan arah)

Untuk kondisi 1 perilaku struktur double tee sesuai rencana perilaku struktur double tee slab dapat ideal, untuk kondisi 2 perilaku struktur double tee slab mengalami perubahan perilaku struktur sebagai akibat dari stringer yang tidak dibongkar, sebagai akibat dari stringer yang tidak dibongkar maka stringer tersebut dapat menyebabkan perubahan perilaku struktur baik itu untuk reaksi perletakan, gaya geser dan momen yang dapat menyebabkan crack/retak pada pertemuan antar segmen double tee. Kekuatan strand melintang $3\phi 12,7\text{mm}$ (untuk 1 tendon) sebesar 33 Ton masih mampu menahan gaya geser yang terjadi pada pertemuan antar segmen Double Tee yaitu sebesar 17 Ton artinya kegagalan double tee bukan disebabkan oleh *strand* melintang, untuk perbaikan system DT sebaiknya membongkar semua stringer eksisting yang ada pada konstruksi rangka baja agar perilaku struktur DT dapat sesuai dengan rencana, perlu juga dilakukan penambahan perkuatan konsol baja pada cross girder eksisting untuk menambah bidang tumpuan setiap DT yang mengalami pembongkaran stringer.
