Seminar Nasional Insinyuran Profesional (SNIP)

Penilaian Kondisi Jalan Dengan Metode *Surface Distress Index* (SDI) Pada Ruas Jalan Kabupaten di Kecamatan Gunung Labuhan Kabupaten Way Kanan

A. Pratomo^a, A. Purba^b, Suharno^b

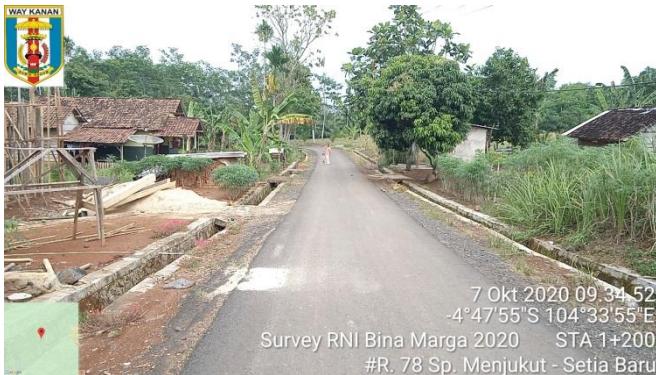
Gambar 4.2. Kondisi jalan Aspal ruas Sp. Menjukut – Setia Baru STA. 01+200 s/d STA. 01+400. Hasil penilaian kondisi jalan adalah Baik dengan nilai SDI 0

Survei ini memberikan informasi kepada pemerintah Kabupaten Way Kanan untuk merencanakan program penanganan jalan berupa Pemeliharaan Rutin untuk kondisi jalan Baik dan Sedang serta Pemeliharaan Berkala untuk kondisi jalan Rusak Ringan. Sedangkan untuk jalan *Telford*/Kerikil pemerintah daerah dapat merencanakan program Peningkatan Jalan.

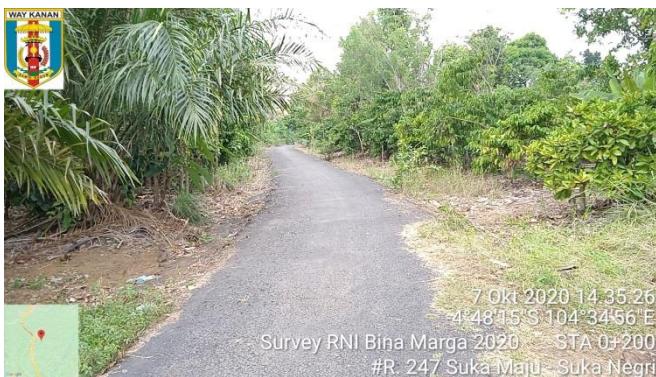
Gambar 4.3. Kondisi jalan Aspal ruas Suka Maju – Suka Negeri STA. 00+200 s/d STA. 00+400. Hasil penilaian kondisi jalan adalah Sedang dengan nilai SDI 83

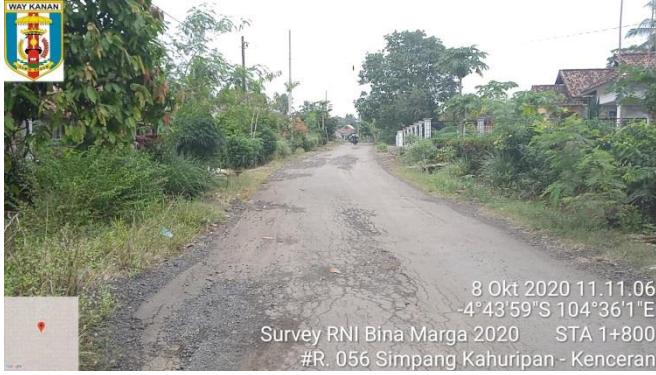
Gambar 4.4. Kondisi jalan Aspal ruas Simpang Kahuripan – Kenceran STA. 01+800 s/d STA. 02+000. Hasil penilaian kondisi jalan adalah Rusak Ringan dengan nilai SDI 105

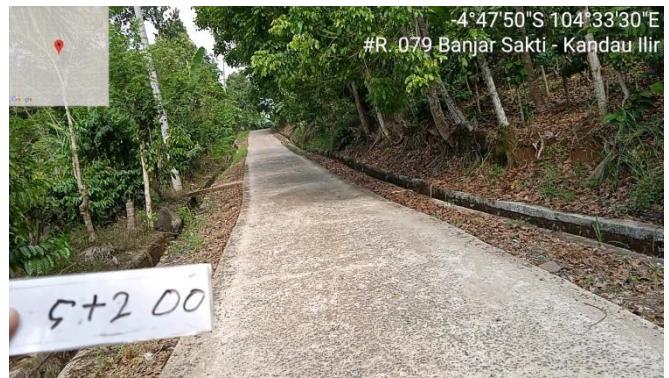
Jalan kabupaten dengan jenis permukaan Beton hanya ada sepanjang 340 m yang terletak di ruas Banjar Sakti – Kandau Ilir dengan kondisi Baik seluruhnya.

Gambar 4.5. Kondisi jalan Beton ruas Banjar Sakti – Kandau Ilir STA. 05+200 s/d STA. 05+400. Hasil penilaian kondisi jalan adalah Baik dengan nilai SDI 35
