Identifikasi Jenis Kerusakan Jalan Studi Kasus Ruas Jalan Sumber Jaya – Batas Waykanan, Kabupaten Ogan Komering Ulu Selatan

Heriyanto a¹, Suharno b², Nandi Haerudin b³

¹Bidang Bina Marga, Dinas Pekerjaan Umum dan Penataan Ruang Kabupaten Ogan Komering Ulu Selatan, Jl. Serasan Seandanan no.18 Kec. Muaradua, Ogan Komering Ulu Selatan 32212

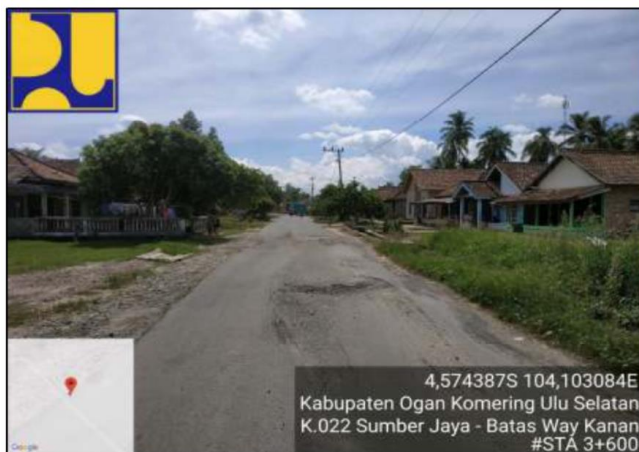
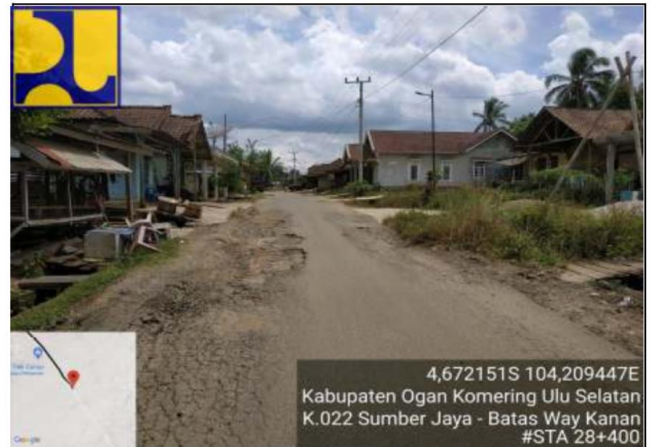
Gambar 2. sampel pengambilan foto dokumentasi survei ruas jalan Sumber Jaya – Batas Waykanan

Jenis kerusakan yang terjadi pada ruas jalan tersebut sebagian besar berupa kerusakan retak rambut dan retak kulit buaya yang terjadi sebesar 743 m² atau 44,98 % dari total kerusakan yang terjadi sepanjang ruas jalan tersebut. Retak rambut ini dapat meresapkan air kedalam lapis permukaan. Retak rambut dapat berkembang menjadi retak kulit buaya. Retak kulit buaya dapat diresapi pula oleh air sehingga jika tidak segera ditangani dapat mengakibatkan terjadinya lubang-lubang kecil akibat terlepasnya butir-butir agregat dan bila tidak segera diatasi dapat menjadi lubang – lubang yang lebih besar. Hal ini akan mengakibatkan sangat tidak nyaman bagi pengguna jalan tersebut.

1. Perlunya observasi langsung di lapangan oleh pihak terkait, agar perbaikan yang dilakukan sesuai dengan kondisi kerusakan yang terjadi, sehingga perbaikan yang dilakukan akan lebih efektif dan efisien.
2. Untuk mempertahankan kinerja perkerasan, diperlukan beberapa tindakan perbaikan kerusakan, baik berupa pemeliharaan rutin yang dilakukan setiap tahun maupun pemeliharaan berkala yang biasanya dilakukan 2 atau 3 tahun sekali.
