## Seminar Nasional Insinyur Profesional (SNIP)

### Perbaikan Kebocoran Gas Di *Equalizing Line Sectional Valve (SV) 05 KP 144+650* Phase II Dengan Metode *Repair Welding*

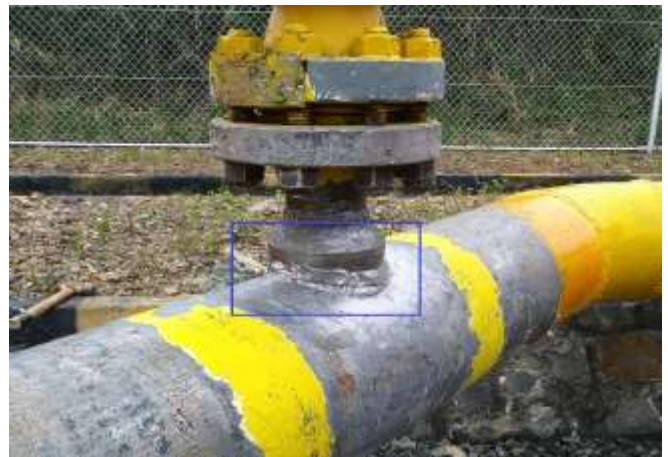
Dan pada periode pemeliharaan di bulan Mei 2019 ditemukan adanya *leak* pada bagian *welding joint* antara *weldolet* dan *weld neck flange* ukuran 2 inci yang terdapat *nipple* untuk memasang *pressure indicator* (PI). Temuan *leak* tersebut kemudian dilaporkan ke pihak PGN selaku pemilik aset.

Pada bulan Juni 2019 dilakukan perbaikan dengan metode pemasangan *composite repair* yaitu pemasangan *wrapping* berbahan *kevlar* di titik temuan *leak* tersebut. Sampai akhirnya diakhir tahun 2020 ditemukan kembali *leak* di titik yang sama yang telah dilakukan perbaikan dengan pemasangan *composite repair*.

Gambar 3. Lokasi *welding* tempat temuan kebocoran gas

Atas dasar tersebut maka perlunya dilakukan perbaikan secara permanen di temuan titik *leak* tersebut yang bersifat permanen berdasarkan nota dinas nomor 005600.ND/OP.00/PPO/2021 tanggal 12 April 2021 perihal usulan Pekerjaan Pabrikasi Material Perbaikan Kebocoran SV 05 KP 144+650 Jalur PGD-TBB.

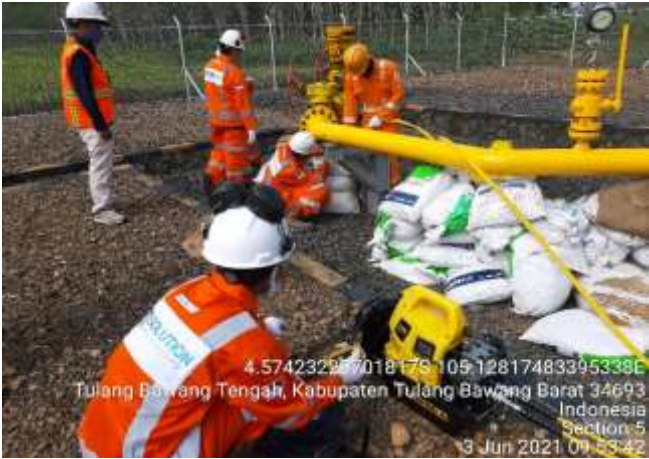
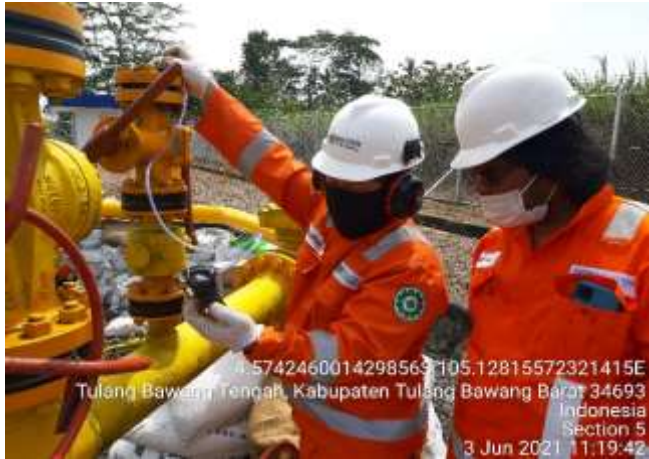
Gambar 7. Kegiatan Pipeline Purguing dan Commissioning

Dari hasil perbaikan pengelasan (*repair welding*) yang dilakukan di *workshop* dan dilanjutkan pemasangan *pipe spool* di lapangan tidak lagi ditemukan adanya kebocoran (*leak*) di titik lokasi yang menjadi temuan awal. Hal ini dibuktikan dengan data pengujian pasca perbaikan dan pengamatan di lapangan setelah pemberian tekanan operasi 900 psig pada *pipe spool* terpasang.

Kegiatan *commissioning* ini diawali dengan pengecekan standar kekuatan *bolt and nut* yang terpasang apakah sudah sesuai dengan standar yang dipakai dengan menggunakan *hydraulic torque wrench* ENERPAC W4000X. Kemudian dilakukan pengecekan kembali pada bagian *welding joint* yang sudah dilakukan perbaikan.

Setelah semua dipastikan aman maka selanjutnya dilakukan proses *blowdown gas* CH<sub>4</sub> yang berada di *equalizing line* melalui *valve blowdown* 2 inci sampai tekanan yang terbaca di *pressure indicator* adalah 0-5 psig (*positive pressure*).
