Penyusunan Penilaian Kinerja dan AKNOP Sungai Way Kuputundan Kabupaten Pringsewu Provinsi Lampung Tahun 2021

Deddy Irwansyah¹ Ika Kustiani^{2*} Suharno²

¹Balai Besar Wilayah Sungai Mesuji Sekampung, Kementerian PUPR, Jl. Gatot Subroto 50 Bandar Lampung, 35401

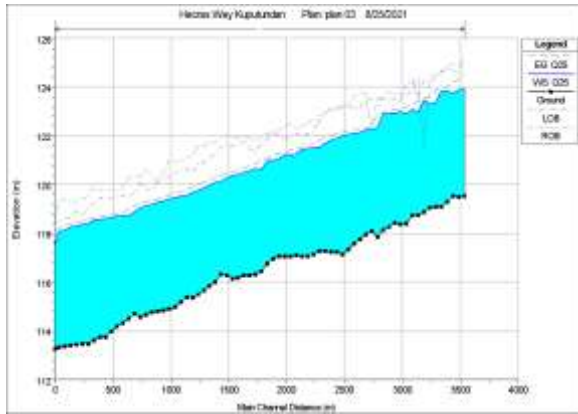
Gambar 1. Hasil simulasi dengan debit Q25 menggunakan HEC-RAS

Dengan menggunakan pemodelan HEC-RAS, didapat hasil simulasi banjir dengan periode ulang 25 tahun diperlihatkan pada tabel dibawah ini. Dari hasil simulasi disimpulkan sungai yang mengalami luapan air untuk kala ulang 25 tahun adalah di beberapa bagian sungai dengan tinggi luapan maksimal 2 m diatas bantaran sungai
