Seminar Nasional Insinyur Profesional (SNIP)

IDENTIFIKASI KETIDAKSESUAIAN PENGGUNAAN LAHAN PADA KAWASAN SEMPADAN SITU TERHADAP RENCANA TATA RUANG

NOVA CHOIRIYAH^{1*}, ALEKSANDER PURBA², RATNA WIDYAWATI³

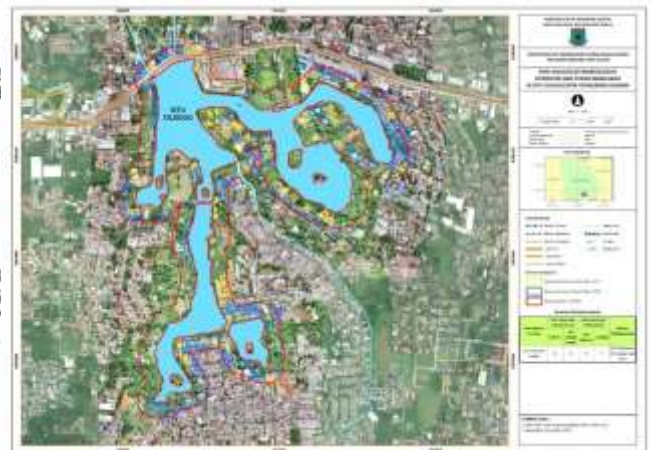
Gambar 5. Peta Lokasi Survei Sebaran Bangunan Pada Sempadan Situ Ciledug

Sempadan Situ Ciledug termasuk dalam wilayah Kelurahan Pondok benda, Pamulang barat dan Benda baru Kecamatan Pamulang . Memiliki jumlah bangunan keseluruhan 521 unit yang dilakukan survei. Pada tahun 2019 telah dilakukan survei sebanyak 71 unit bangunan, dan pada tahun 2020 dilakukan kembali survei lapangan dengan jumlah 450 unit bangunan. Berdasarkan kondisi eksisting Situ Ciledug memiliki kondisi bangunan yang beragam yang didominasi oleh bangunan permanen yaitu berjumlah 449 unit, bangunan semi permanen berjumlah 1 unit. Seluruh bangunan yang berkondisi memiliki fungsi sebagai fasilitas fotocopy, *foodcourt*, gate mall, gedung serbaguna, gereja, gudang, musholla, pertokoan, lapangan dan pertokoan. Sementara bangunan semi permanen memiliki fungsi warung . Jika dilihat dari jumlah lantai bangunan, memiliki kondisi eksisting 1 - 3 lantai bangunan, yaitu bangunan 1 lantai berjumlah 509 unit bangunan dan bangunan 2 lantai berjumlah 18 unit bangunan sementara bangunan 3 lantai berjumlah 1 unit bangunan . Secara lebih jelas mengenai sebaran bangunan pada sempadan Situ Ciledug dapat dilihat pada gambar 4, sedangkan peta hasil surveinya dapat dilihat pada gambar 5

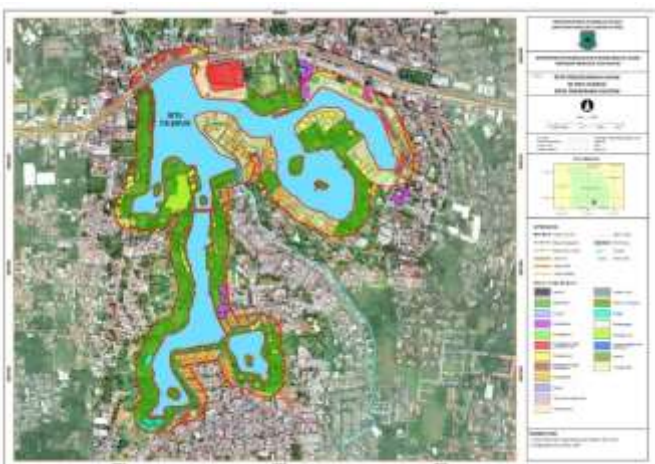
Gambar 4. Peta penggunaan lahan sempadan Situ Ciledug

Penggunaan lahan yang ada di Sempadan Situ Ciledug terbagi atas 12 klasifikasi meliputi industri, kebun campuran, kesehatan, pendidikan, peribadatan, perkantoran dan perekonomian, permukiman, pertahanan dan keamanan, perumahan, sosial, tipe perkerasan jalan, dan transportasi. Penggunaan lahan berturut- turut di dominasi oleh perumahan dengan luas 3,93 Ha, permukiman dengan luas 1,49 ha, perkantoran dan transportasi dengan luas 1,02 ha. Sementara kebun campuran memiliki luasan terkecil. Untuk lebih jelas dapat dilihat pada gambar 3

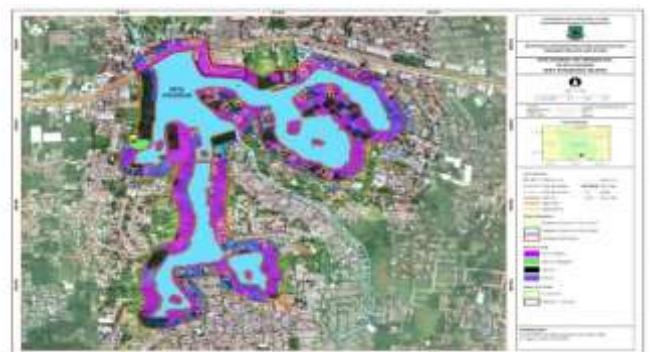
Gambar 6. Peta Kepemilikan Hak Atas Tanah di Sempadan Situ Ciledug

Berdasarkan hasil analisis sempadan Situ Ciledug memiliki status kepemilikan tanah yang sah yaitu hak milik dengan luas 4,77 ha. Hak milik merupakan bukti paling kuat secara hukum dan kepemilikan penuh atas tanah yang dimiliki. Sementara itu, terdapat hak guna bangunan dengan luas 0,34 ha. Meskipun tidak memiliki hak atas tanah tersebut, namun diperbolehkan untuk menggunakan tanah tersebut, semisal membangun rumah, ruko, atau lainnya. Untuk tanah yang sudah memiliki sertifikat seperti Hak Guna Bangunan (HGB) dan Hak Milik (HK) akan sulit dilakukan penertiban karena status tanah yang memiliki hak yang berbadan hukum.

Selain kedua hak tersebut, terdapat juga keterangan kosong dan belum diketahui. Keterangan lahan kosong merupakan persil bangunan yang sudah ada tetapi tidak diketahui hak gunanya, memiliki luas 0,89 ha. Untuk lahan belum diketahui merupakan lahan yang tidak memiliki informasi sama sekali. Sempadan Situ Ciledug memiliki luasan yang belum diketahui seluas 2,62 ha. Status tanah yang belum diketahui akan mempermudah dalam pengembalian fungsi sempadan situ. Lebih jelas dapat dilihat pada Gambar 6

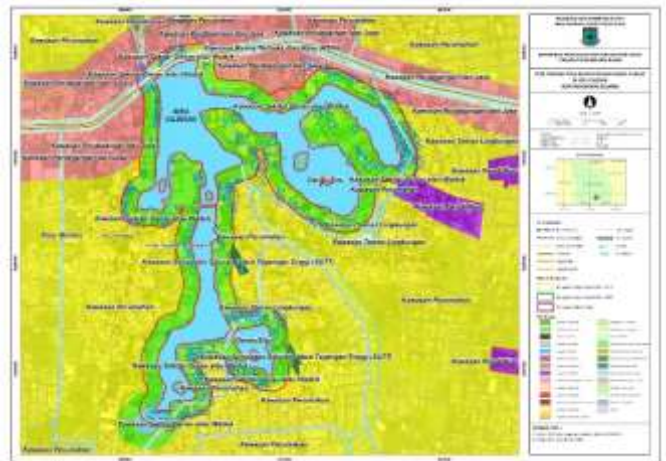
Gambar 5 Peta overlay pola ruang bangunan pada sempadan Situ Ciledug

Jika dilihat dari kondisi pola ruangnya, diketahui bahwa bangunan yang berada pada sempadan Situ Ciledug memiliki rencana pola ruang yang terbagi 6 (enam). Klasifikasi pola ruang sebagai kawasan sempadan sekitar danau/waduk memiliki luasan tertinggi yaitu 4,57 ha dengan kondisi eksisting memiliki 364 unit bangunan di dalamnya. Dilanjutkan dengan kawasan perdagangan seluas 2,01 ha, kawasan perumahan seluas 1,83 ha kawasan pendidikan seluas 0,18 ha, danau/situ seluas 0,02 ha dan kawasan RTNH seluas 0,01 ha. Untuk lebih jelas dapat dilihat pada **Gambar 5**.
