EVALUASI KERUSAKAN JALAN PADA RUAS JALAN WALET KECAMATAN METRO UTARA KOTA METRO

D Hendry^{a,*}

^aDinas PUTR Kota Metro, Kota Metro

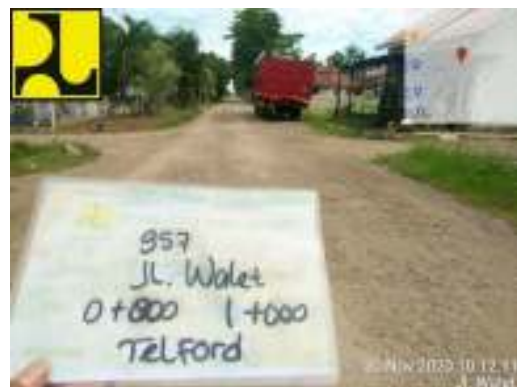
Gambar 2. Ruas jalan walet

Jalan Walet terletak di Metro utara dengan panjang jalan 3,360 km lebar jalan 7 meter. Di titik awal jalan Walet langsung bertemu dengan Jalan pattimura yang status jalannya merupakan jalan provinsi, di akhir ruas terdapat pabrik minyak yang setiap harinya melakukan mobilitas di Jalan Walet. Mobil yang melintas kapasitasnya melebihi kapasitas kelas jalan. Dari hasil survey kerusakan jalan yang dilakukan ruas jalan walet sepanjang 3,360 km dengan hasil 1,400 km permukaan perkerasan dalam kondisi kasar, hancur dan terjadi penurunan

1. Berdasarkan hasil survey kerusakan jalan yang dilakukan ruas jalan walet sepanjang 3,360 km dengan hasil 1,400 km permukaan perkerasan dalam kondisi kasar, hancur dan terjadi penurunan sebesar 30%, untuk panjang 1,960 km dalam kondisi baik dengan perkerasan rigid.
2. Faktor penyebab kerusakan secara umum adalah beban volume lalu lintas yang melewati melebihi kapasitas, sistem drainase yang tidak baik, sifat material konstruksi perkerasan yang kurang baik, iklim, kondisi tanah yang tidak stabil, diperlukan tindakan perbaikan berupa perkerasan rigid.
