## Seminar Nasional Insinyur Profesional (SNIP)

### Penggunaan Metode Cerucuk Matras Beton (Cermaton) pada *Untreated Zone* Oprit Jembatan; Studi Kasus Jembatan Kelat Ruas Jalan Tol Kayu Agung – Palembang – Betung

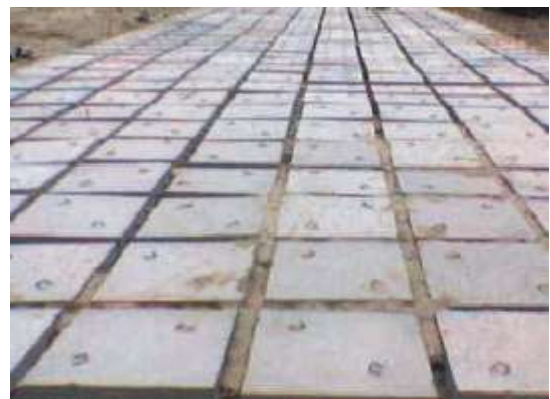
**Gambar 7.** Hasil Pemasangan Cerucuk Matras Beton

Instalasi sistem cerucuk matras beton selesai dilaksanakan dalam kurun waktu 35 hari untuk 2 sisi oprit jembatan, dimulai dari mobilisasi material hingga pemasangan matras beton. Apabila dibandingkan dengan metode penanganan lain seperti PVD vacuum yang membutuhkan waktu pengerjaan konstruksi minimal 3 bulan, tentunya metode cerucuk matras beton jauh lebih efisien dari segi waktu.
