Assessment Struktur Gedung Hotel di Jakarta Dengan Sistem Rangka Pemikul Momen Menengah (SRPMM) Terhadap Gempa Banten 14 Januari 2022 6,6 Magnitudo.

E.Ristanto^a, A. Purba^b, S. Waluyo^c

^a PT Qies Nusantara Konsultan, Plaza IS Jalan Pramuka Raya Kav.150 Jakarta Timur 13140

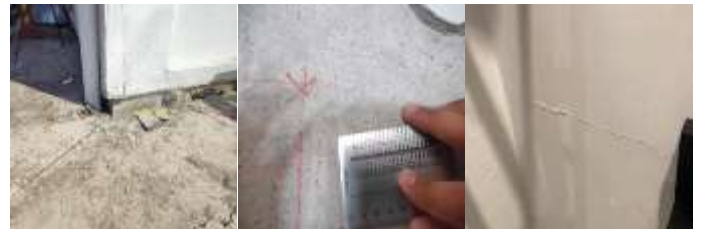
Gambar 2. Hasil Survei Visual (a) Penurunan Pondasi Disertai Retaknya Kolom (b) Retak Rambut Vertikal pada Balok (c) Retak Struktur Pada Kolom

Gempa 14 Januari 2022 bermagnitudo 6,6 mengakibatkan beberapa kerusakan gedung yang tidak didesain dengan gempa rencana. Objek tinjauan hotel ini

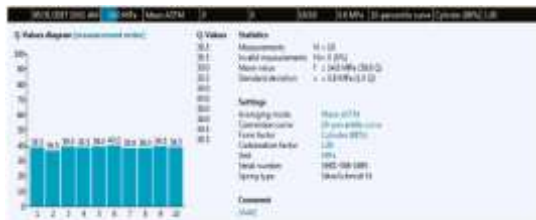
Pemeriksaan dilakukan berdasarkan nilai yang dihasilkan schmidt hammer. Hasil tersebut kemudian diolah dan menghasilkan output seperti gambar di bawah ini.

**Gambar 4.** Output Schmidt Hammer Test**Tabel 2.** Kesimpulan Homogenitas Mutu Beton

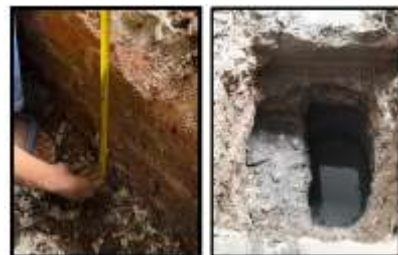
Ada 3 titik pondasi sampel yang digali untuk memastikan pondasi terpasang. Adapun dokumentasinya sebagai berikut:

**Gambar 7.** Kondisi Pondasi Eksisting

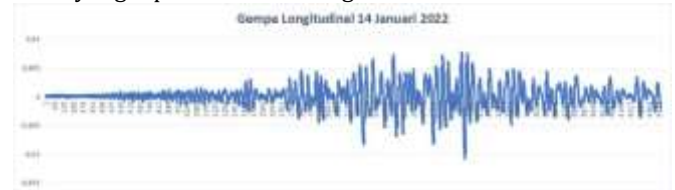
1726:2019 dan Tata cara pemilihan dan modifikasi gerak tanah permukaan untuk perencanaan gedung tahan gempa SNI-8899-2020. untuk besaran gempa yang digunakan yakni menggunakan pergerakan gempa pada 14 januari 2022 yang diperoleh dari sebagai berikut:

Gambar 9. Gempa Longitudinal
