Seminar Nasional Keinsinyuran (SNIP)

Penyusunan Review Dokumen Perencanaan Gedung RSUD Kota Tangerang Selatan

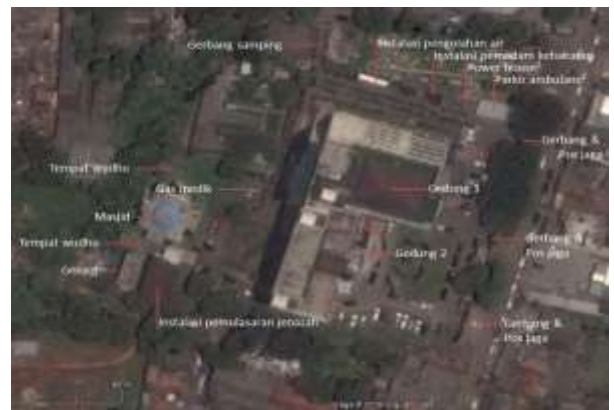
Gambar 2. Site Plan Kompleks RSUD Tangerang Selatan

Adapun letak bangunan-bangunan tersebut dapat dilihat pada gambar berikut:

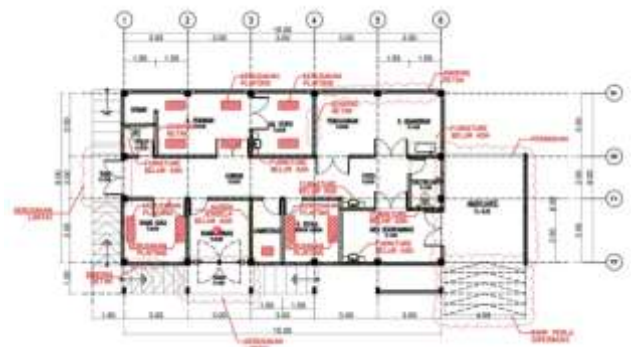
Gambar 9. Denah Bangunan Pemulasaran Jenazah (Hasil Survei)

Kerusakan pada bangunan dapat dilihat pada gambar berikut ini:

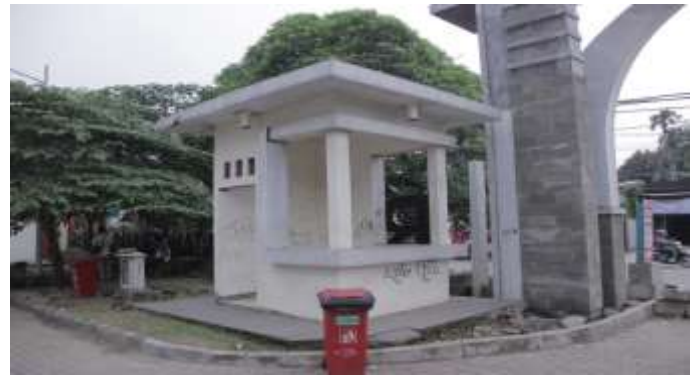
3.2.5. Analisis Perencanaan dan Pelaksanaan Pembangunan Bangunan Pos Jaga

Kerusakan pada bangunan dapat dilihat pada gambar berikut ini:
