## Seminar Nasional Keinsinyuran (SNIP)

### ANALISIS KEKUATAN STRUKTUR BANGUNAN GEDUNG SAMSAT RAJABASA

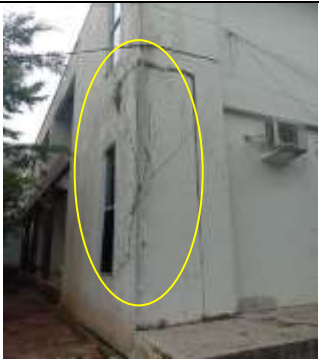
Identifikasi Kerusakan Gedung	Foto Kerusakan Gedung
Retak vertikal dan horizontal pada dinding sisi depan kiri bagian luar bangunan. Lebar retakan berkisar 0,75 cm – 3 cm dengan panjang retakan vertikal $\pm$ 2,5 m.

Berdasarkan tabel identifikasi kerusakan gedung diatas, diketahui jika retak yang terjadi pada bangunan bukanlah sekedar retak rambut atau retak non struktural, hal ini terlihat dari pola retak yang terjadi pada dinding dan sambungan antara kolom dan balok. Pola retak horizontal dan vertikal yang terlihat pada dinding serta pola retak diagonal pada tumpuan mengindikasikan terjadinya retak geser dan lentur yang terjadi bersamaan.

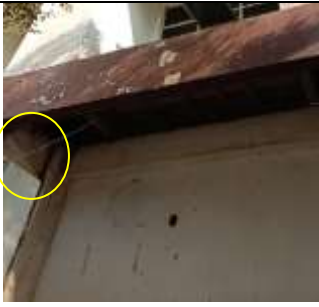
Retak diagonal pada kolom di sisi kanan bagian luar bangunan

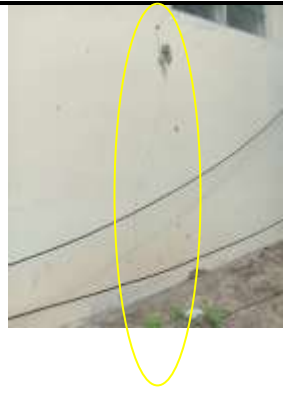
Identifikasi Kerusakan Gedung	Foto Kerusakan Gedung
Retak vertikal pada dinding bagian luar bangunan. Lebar retakan berkisar antara 0,2 cm – 0,3 cm. Sedangkan panjang retakan mencapai $\pm$ 1 meter.

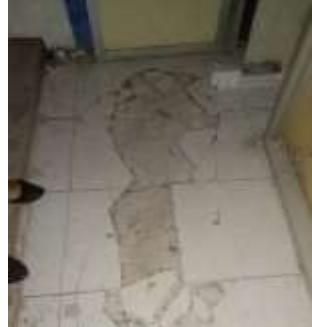
Terjadinya popping pada lantai 1 dan 2.

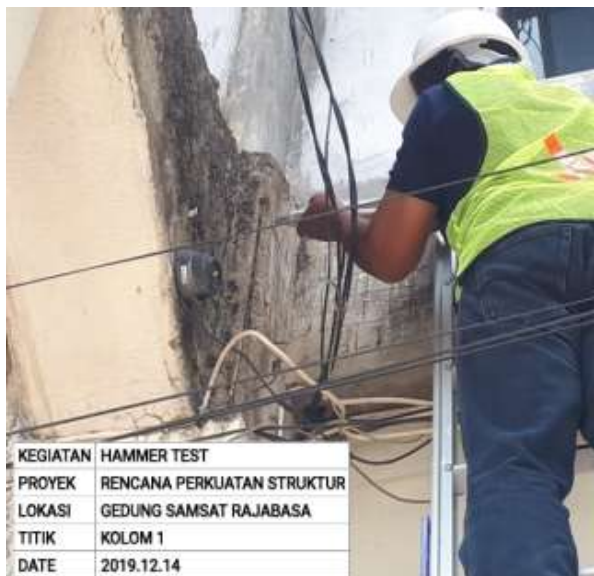
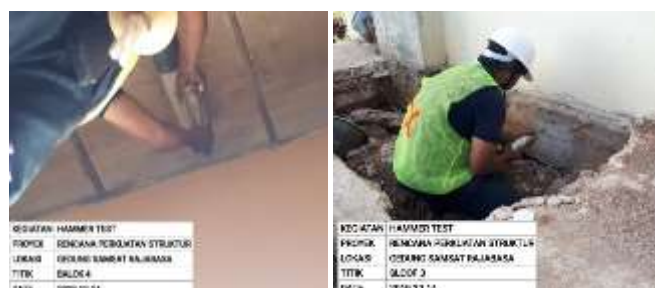
- (a) Mutu Kuat Beton ( $f'c$ ) Balok dan Pelat Lantai adalah 13,32 Mpa
- (b) Mutu Kuat Beton ( $f'c$ ) Kolom dan Sloof adalah 13,23 Mpa.

Gambar 4. Foto pengujian hammer test  
Sumber : Hasil Pengujian, 2019

Berdasarkan hasil rata-rata uji hammer test pada sampel balok, kolom, dan pelat lantai, disimpulkan bahwa kuat tekan atau mutu beton gedung kurang dari 17 Mpa

1. Perlu adanya pengamatan berkala terhadap lebar retak dan panjang keretakan, agar dapat diilustrasikan hubungan antara pembebanan dan keretakan pada gedung.
2. Setelah melakukan uji kuat tekan pada beton, dapat disimpulkan bahwa nilai kuat tekan ( $f_c'$ ) beton struktur eksisting gedung kurang dari nilai kuat tekan beston struktur yang disyaratkan oleh SNI. Berdasarkan hal ini maka peneliti menyarankan ke Pemerintah Daerah Provinsi Lampung melalui Badan Pendapatan Daerah (BAPENDA) Pemerintah Provinsi Lampung Perlu untuk segera melakukan sebuah perkuatan struktur pada Bangunan Gedung Kantor Samsat Rajabasa. Adapun metode perkuatan yang seharusnya dilakukan adalah: melakukan perkuatan struktur pondasi, perkuatan struktur kolom, perkuatan struktur balok juga perkuatan struktur pelat.

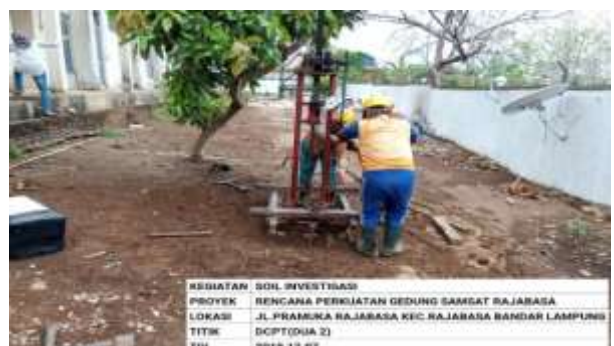
Gambar 5. Foto Uji Sondir Lokasi belakang gedung  
Sumber : Hasil Pengujian, 2019

Hasil Uji Sondir pada Lokasi 1 Lokasi didapat bahwa Conus Penetration (PK) 200 kg/cm<sup>2</sup> adalah pada saat kedalaman 9 meter. Sedangkan pada lokasi 2, Conus Penetration (PK) 200 kg/cm<sup>2</sup> dicapai pada saat kedalaman 4,6 meter

pondasi Footplat terpasang pada bagian belakang ataupun depan gedung adalah 1,5 meter dengan dimensi tapak adalah 1,5 m x 1,5 meter. Dengan keadaan yang demikian, dapat diindikasikan bahwa keretakan yang terjadi pada balok dan adanya jarak yang terlihat antara pelat lantai keramik dan dinding, dikarenakan adanya penurunan pondasi sebagai akibat dari perletakan pondasi yang bukan pada tanah keras.

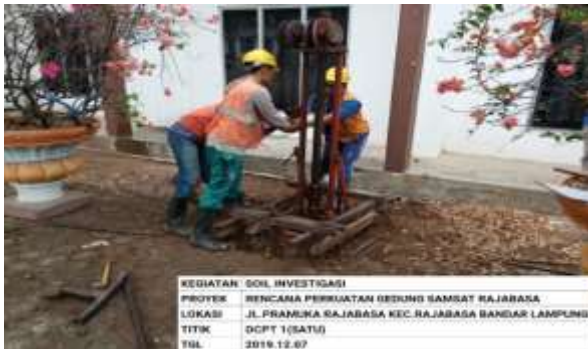
Gambar 6. Foto Uji Sondir di bagian depan gedung  
Sumber : Hasil Pengujian, 2019
