Seminar Nasional Keinsinyuran (SNIP)

Analisis Kegagalan Penggantian Lantai Jembatan Rangka Baja Dengan Sistem *Precast Double Tee Slab* Terhadap Pengaruh *Stringer* Baja Eksisting Yang Tidak Dibongkar.

E R Haris^{a,*}

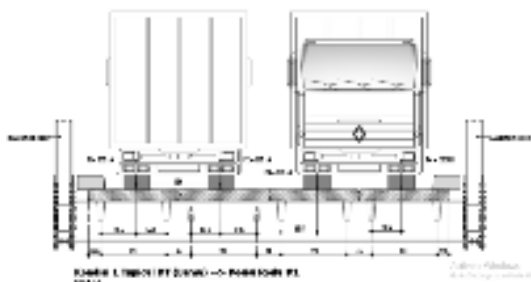
2.1 Kondisi 1

Kondisi 1 ini merupakan kondisi lantai double tee tanpa menggunakan stringer (kondisi Ideal sesuai rencana). Untuk ilustrasi kondisi ini dapat dilihat pada gambar dibawah ini.

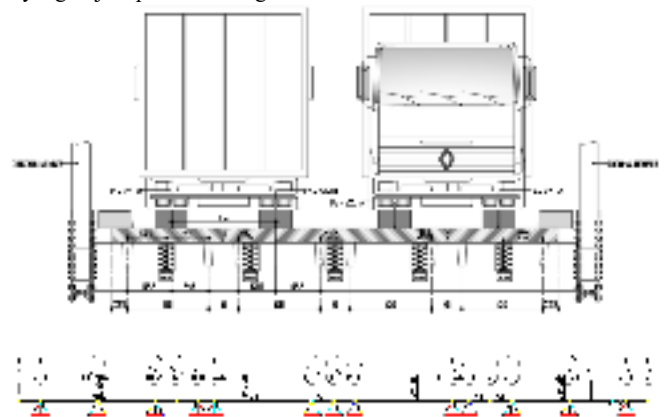
2.2 Kondisi 2

Kondisi 2 ini merupakan kondisi lantai double tee dengan stringer eksisting yang tidak dibongkar. Untuk ilustrasi kondisi ini dapat dilihat pada gambar dibawah ini.

Untuk kondisi 1 perilaku struktur double tee sesuai rencana perilaku struktur double tee slab dapat ideal, untuk kondisi 2 perilaku struktur double tee slab mengalami perubahan perilaku struktur sebagai akibat dari stringer yang tidak dibongkar, sebagai akibat dari stringer yang tidak dibongkar maka stringer tersebut dapat menyebabkan perubahan perilaku struktur baik itu untuk reaksi perletakan, gaya geser dan momen yang dapat menyebabkan crack/retak pada pertemuan antar segmen double tee. Kekuatan strand melintang $3\phi 12,7\text{mm}$ (untuk 1 tendon) sebesar 33 Ton masih mampu menahan gaya geser yang terjadi pada pertemuan antar segmen Double Tee yaitu sebesar 17 Ton artinya kegagalan double tee bukan disebabkan oleh *strand* melintang, untuk perbaikan system DT sebaiknya membongkar semua stringer eksisting yang ada pada konstruksi rangka baja agar perilaku struktur DT dapat sesuai dengan rencana, perlu juga dilakukan penambahan perkuatan konsol baja pada cross girder eksisting untuk menambah bidang tumpuan setiap DT yang mengalami pembongkaran stringer.
