Seminar Nasional Insinyuran Profesional (SNIP)

Penilaian Kondisi Jalan Dengan Metode *Surface Distress Index* (SDI) Pada Ruas Jalan Kabupaten di Kecamatan Gunung Labuhan Kabupaten Way Kanan

A. Pratomo^a, A. Purba^b, Suharno^b

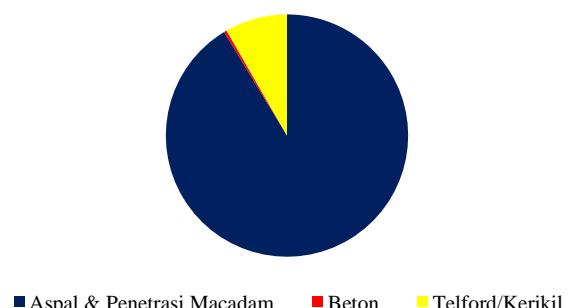
Gambar 4.1. Jenis lapis permukaan jalan kabupaten di Kecamatan Gunung Labuhan

Jenis lapis permukaan jalan yang terdapat pada ruas jalan kabupaten sepanjang 91.850 m terdiri dari permukaan Aspal (termasuk penetrasi Macadam) sepanjang 83,870 m, Beton sepanjang 340 m dan Telford/Kerikil sepanjang 7,640 m. Tidak ditemukan permukaan jalan yang masih Tanah.
