Seminar Nasional Insinyur Profesional (SNIP)

IDENTIFIKASI KETIDAKSESUAIAN PENGGUNAAN LAHAN PADA KAWASAN SEMPADAN SITU TERHADAP RENCANA TATA RUANG

Situ Ciledug

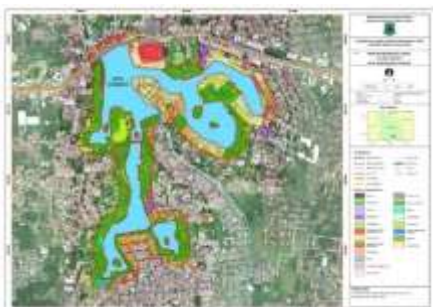
Gambar 4. Peta penggunaan lahan sempadan Situ Ciledug

Sempadan Situ Ciledug termasuk dalam wilayah Kelurahan Pondok benda, Pamulang barat dan Benda baru Kecamatan Pamulang . Memiliki jumlah bangunan keseluruhan 521 unit yang dilakukan survei. Pada tahun 2019 telah dilakukan survei sebanyak 71 unit bangunan, dan pada tahun 2020 dilakukan kembali survei lapangan dengan jumlah 450 unit bangunan. Berdasarkan kondisi eksisting Situ Ciledug memiliki kondisi bangunan yang beragam yang didominasi oleh bangunan permanen yaitu berjumlah 449 unit, bangunan semi permanen berjumlah 1 unit. Seluruh bangunan yang berkondisi memiliki fungsi sebagai fasilitas fotocopy, *foodcourt*, gate mall, gedung serbaguna, gereja, gudang, musholla, pertokoan, lapangan dan pertokoan. Sementara bangunan semi permanen memiliki fungsi warung . Jika dilihat dari jumlah lantai bangunan, memiliki kondisi eksisting 1 - 3 lantai bangunan, yaitu bangunan 1 lantai berjumlah 509 unit bangunan dan bangunan 2 lantai berjumlah 18 unit bangunan sementara bangunan 3 lantai berjumlah 1 unit bangunan . Secara lebih jelas mengenai sebaran bangunan pada sempadan Situ Ciledug dapat dilihat pada gambar 4, sedangkan peta hasil surveinya dapat dilihat pada gambar 5

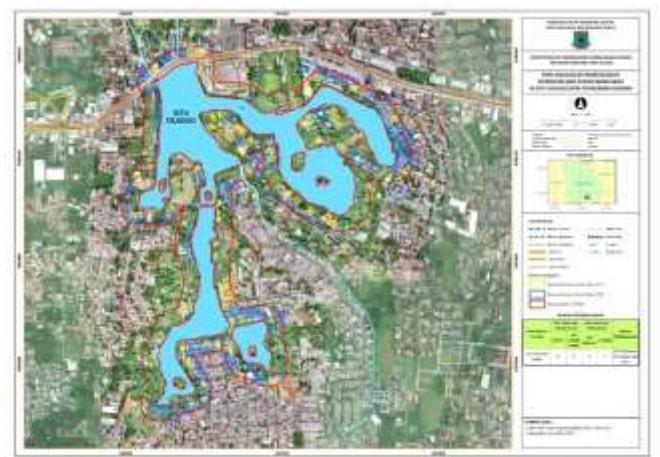
Gambar 5. Peta Lokasi Survei Sebaran Bangunan Pada Sempadan Situ Ciledug

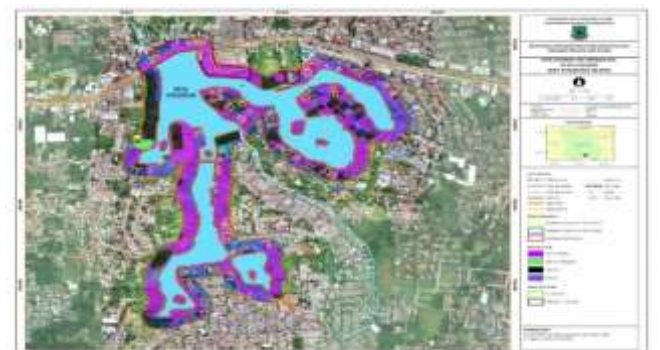
Gambar 6. Peta Kepemilikan Hak Atas Tanah di Sempadan Situ Ciledug

Berdasarkan hasil analisis sempadan Situ Ciledug memiliki status kepemilikan tanah yang sah yaitu hak milik dengan luas 4,77 ha. Hak milik merupakan bukti paling kuat secara hukum dan kepemilikan penuh atas tanah yang dimiliki. Sementara itu, terdapat hak guna bangunan dengan luas 0,34 ha. Meskipun tidak memiliki hak atas tanah tersebut, namun diperbolehkan untuk menggunakan tanah tersebut, semisal membangun rumah, ruko, atau lainnya. Untuk tanah yang sudah memiliki sertifikat seperti Hak Guna Bangunan (HGB) dan Hak Milik (HK) akan sulit dilakukan penertiban karena status tanah yang memiliki hak yang berbadan hukum.

Selain kedua hak tersebut, terdapat juga keterangan kosong dan belum diketahui. Keterangan lahan kosong merupakan persil bangunan yang sudah ada tetapi tidak diketahui hak gunanya, memiliki luas 0,89 ha. Untuk lahan belum diketahui merupakan lahan yang tidak memiliki informasi sama sekali. Sempadan Situ Ciledug memiliki luasan yang belum diketahui seluas 2,62 ha. Status tanah yang belum diketahui akan mempermudah dalam pengembalian fungsi sempadan situ. Lebih jelas dapat dilihat pada Gambar 6
